Chrüzlibach Revitalisierung

Fischereiverein Zurzach
5330 ZURZACH /AG

Revitalisierung Chrüzlibach, 5332 Rekingen AG

Das Werk ist vollbracht Rekingen, Chrüzlibach Revitalisierung abgeschlossen

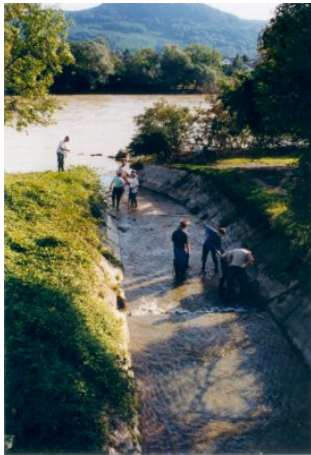
So präsentiert sich der leblose Bach zu Beginn der Revitalisierung.

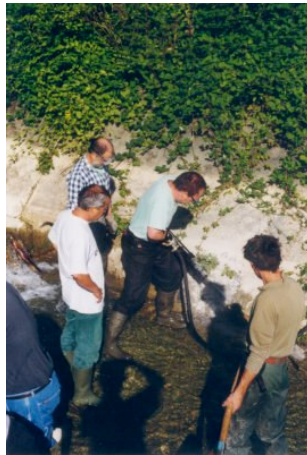
Die Nischen werden von Hand mit dem Presslufthammer rausgespitzt. Hier im unteren Teil des Baches waren die Seitenwände extrem dick und der Beton war zäh.

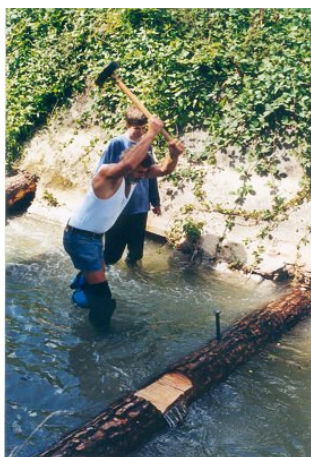
Hans Brauchli schlägt einen Stahldorn ein.

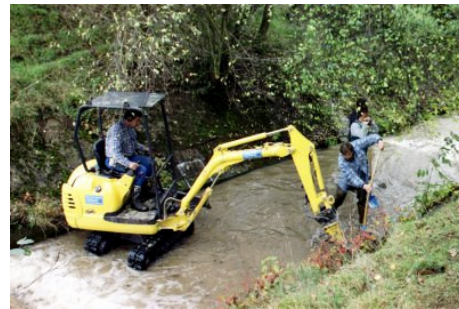
Unterdessen werden mit dem Bagger die Kerben rausgespitzt, in die die Föhrenstämme gelegt werden.

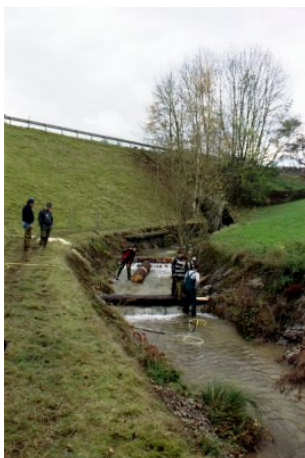
Die Stämme werden in die vorbereiteten Kerben gelegt.

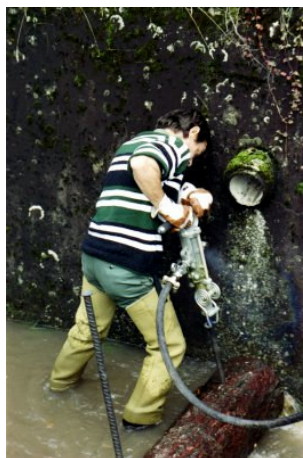
Mittels Pressluftbohrer werden die Löcher gebohrt und danach die Eisen eingeschlagen.

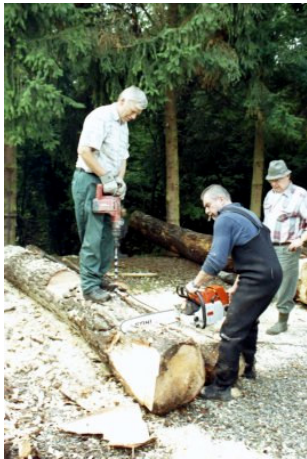
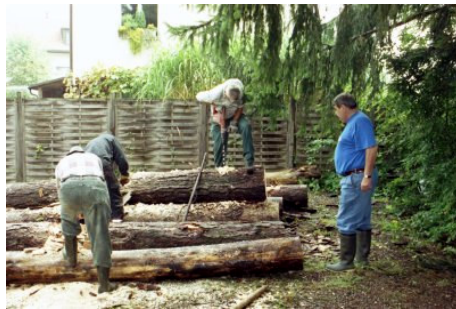
Die Stämme werden für jeden Platz einzeln ausgemessen und auf die richtige Länge gesägt. Danach wird die Kerbe für die Lockströmung gesägt, sowie die Löcher für die Befestigungseisen gebohrt.

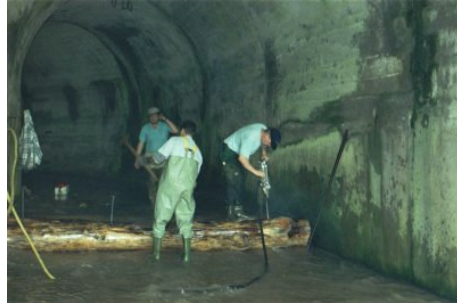
Die 3. Etappe beginnt mit einer Tunnelstrecke, die die Kantonsstrasse sowie die Eisenbahnlinie unterquert. Hier werden die Stämme nur vertikal mittels den Eisen verankert. In die Seitenwände des Tunnels werden keine Löcher gespitzt.

Beim Tunneldurchgang musste die Baugruppe ihr Konzept ändern um den Fischaufstieg zu gewährleisten. Es wurden immer 2 Baumstämme parallel versetzt verankert. Somit wurde die schnelle Strömung im Tunnel aufgestaut resp. abgebremst und s-förmig umgelenkt. Die Arbeiten an diesem Samstag gingen anfangs mühsam voran. Keiner der Beteiligten glaubte daran, dass wir es bis am Abend bis zur Krone schaffen würden. Ende gut alles gut, erschöpft aber mit innerer Genugtuung hatten wir schlussendlich das vorgegebene Ziel erreicht.

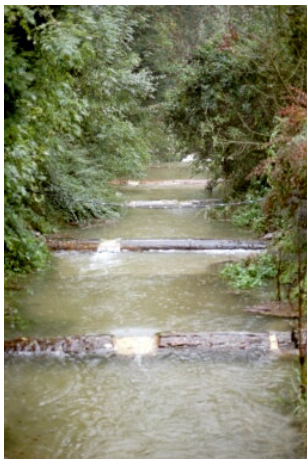
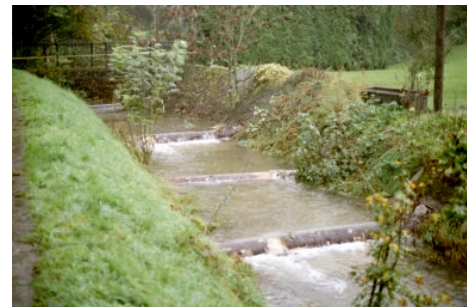
So sieht die fertige 3.Etappe am Abend aus. Die Mühen und Strapazen sind vergessen. Die Freude über das Geleistete überwiegt. Die Fische werden nicht lange auf sich warten lassen.

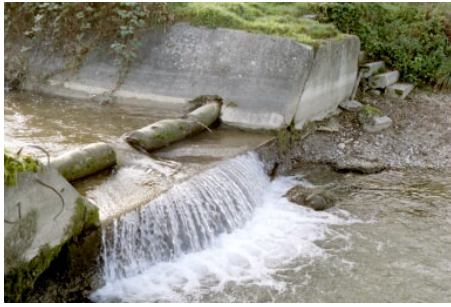
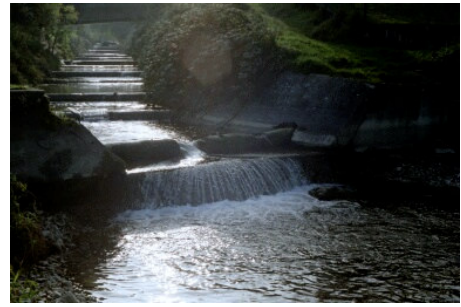
So präsentiert sich der Einstieg vor Beginn der Arbeiten. Bei niedrigem Wasser unmöglich für die Fische in den Bach aufzusteigen.

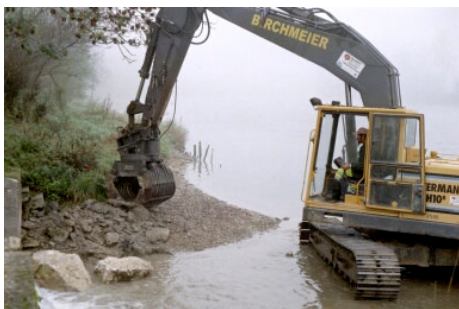
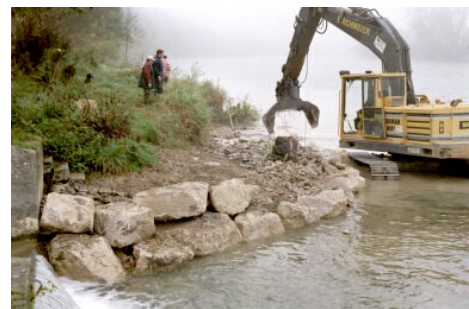
Zuerst wird das linke Ufer mit den Kalksteinen befestigt. Bei dieser Mauer werden schon eine grosse Anzahl der Steine verbaut. Der anfänglich grosse Haufen wird zusehends kleiner und kleiner. Genügen die restlichen Steine? Sind eventuell noch welche aufzutreiben, wenn sie nicht genügen?

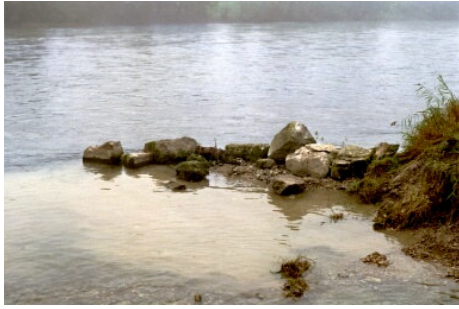
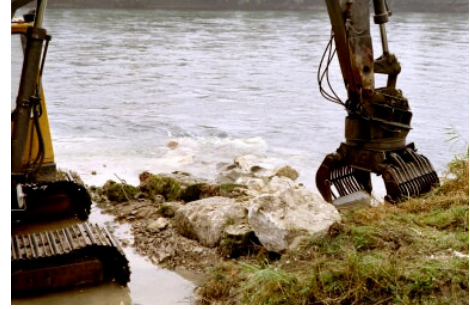
Nach dem linken Ufer kommt die rechte Buhne dran. Sie wird neu gegen die Strömung zeigen.

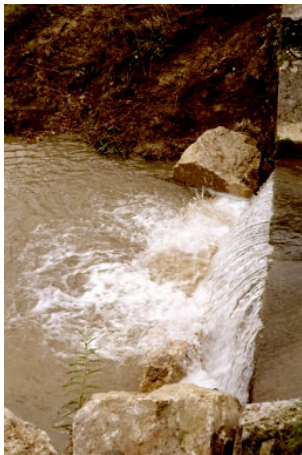
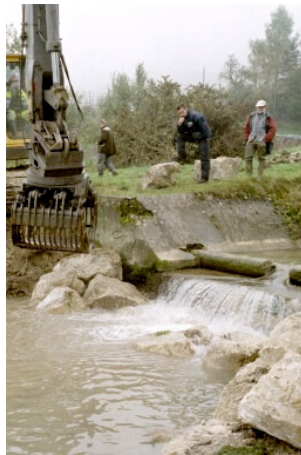
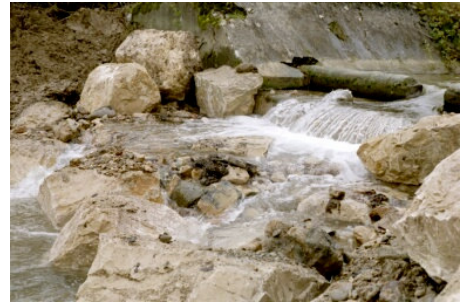
Jetzt kommt das Kernstück. Es bereitet einiges Kopfzerbrechen. Irgendwie will es nicht aufgehen. Mit den restlichen Steinen kann keine Blockrampe mehr erstellt werden. Auch kann man nicht genügend Material vor dem Fall ausheben und mit grossen Steinen auffüllen, sodass sie nicht weggeschwemmt werden können. Schlussendlich wurde mit den restlichen Steinen das realisiert was möglich war. Jedoch hält das einem Hochwasser stand?

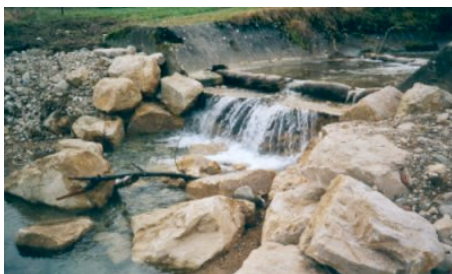
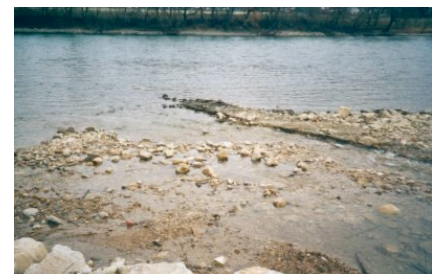
Nein, es hielt nicht Stand!
Zustand nach dem 1. Hochwasser:

Der Einstieg sieht wieder fast so aus wie zu Beginn. Eine grosse Menge von Geröll wurde angeschwemmt. Da muss nochmals was unternommen werden.

Als Knackpunkt besonderer Art zeigte sich die Blockrampe für den Fischaufstieg vom Rhein in den Chrüzlibach. Ein erster Versuch scheiterte, ein massiver Gewitterregen verwandelte den Chrüzlibach zu einem reissenden Wildbach der die 2 Tonnen schweren Steine in der Mündung wegdrückte respektive die Rampe zerstörte. Aus der praktischen Erfahrung vom ersten Fehlschlag wurde die Blockrampe in der Tiefe verstärkt, verankert und mit weniger Gefälle verlängert. Damit wurde die Lockströmung für die Fische aus dem Rhein verbessert und der Aufstieg auch bei niedrigem Wasserstand gewährleistet. Heute zeigt sich die Blockrampe als stabiles, gelungenes und funktionierendes System ohne ästhetisch zu stören, was einem natürlichen Bacheinlauf nahe kommt.

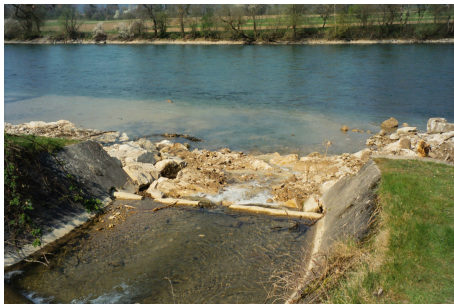
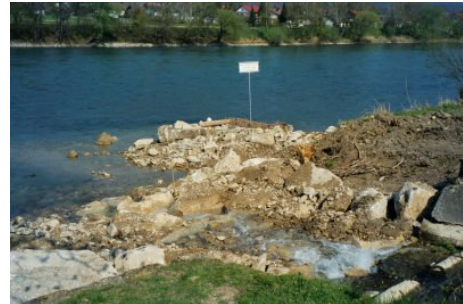
So sieht der zweite Versuch von oben und von der Seite aus.

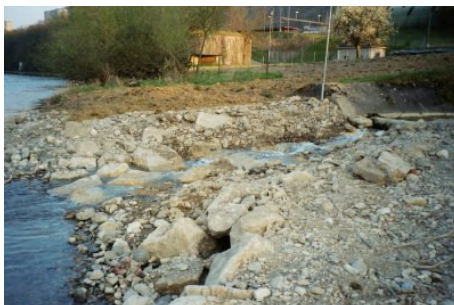
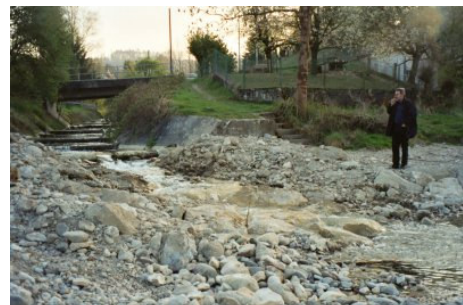
Hier das gelungene Werk von der Rhein Seite. Hans Brauchli begutachtet die neue Blockrampe. Die müsste eigentlich auch ein grösseres Hochwasser aushalten.

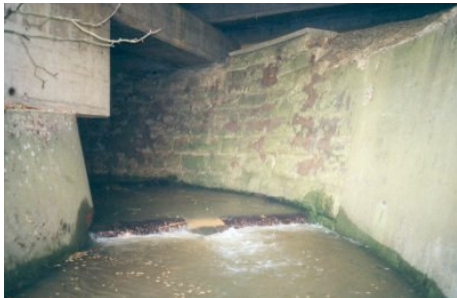
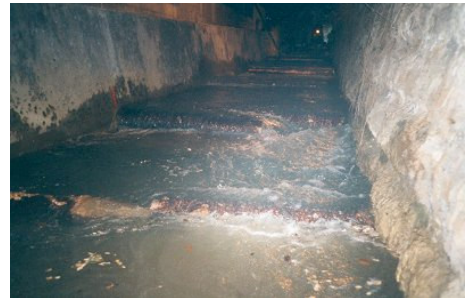
Danach begann der schwierige Teil der Etappe, der Tunnel. Er ist ca. 100m lang und hat höhere Schwellen. Es wurden 3 Scheinwerfer montiert, so dass wir etwas sehen konnten.

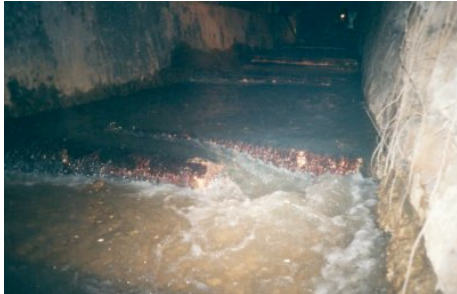
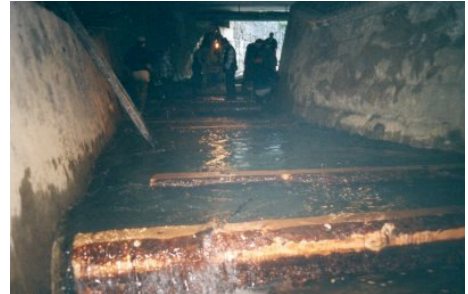
Die Föhrenstämme waren in diesem Teil oben und unten plan gesägt, so dass es möglich war, zwei übereinander zu montieren. Es brauchte pro Schwelle 4 Stämme, je zwei übereinander. Sie wurden versetzt montiert, wie auf den Fotos gut zu sehen ist. Das Wasser muss sich so hindurch schlängeln.

Die letzte Etappe ca. 200 m von der Krone durch den Dorftunnel bis in den natürlichen Bereich bei der „Moschti“ musste planerisch intensiver vorbereitet werden. Heute wollten wir unbedingt die komplette Vernetzung vom Rhein her bewerkstelligen und unser Projekt abschliessen. Der Aufstau über die bestehenden Schwellen im Tunnel von ca. 70cm Höhe musste mit Höherstau für den Fisch - Aufstieg erwirkt werden. Dazu wurden je 2 Stämme gepaart und aufeinander gedoppelt. Die Arbeiten gingen zügig voran und um 17. 30 Uhr wurde der letzte Stamm ausgangs Tunnel mit letztem Einsatz im Bachbett verankert. Der freie Aufstieg für wasserlebende Tiere und Fische war sichergestellt. Unglaublich aber wahr!

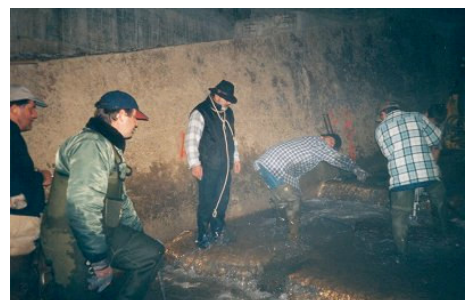
Jedes Stamm paar musste genau plaziert werden, so das eine Lockströmung entsteht. Die Arbeiten wurden einwandfrei ausgeführt. Die Forellen schwammen uns während dem Bau schon um die Füße. Hiermit ist das Ziel, die Mosterei, erreicht. Ab hier ist der Bach noch im natürlichen Bett.
